## Bericht von der Baustelle Haus 90, 53937 Schleiden-Vogelsang:

### Demontage- und Abflussarbeiten Dez. 2020/Jan. 2021

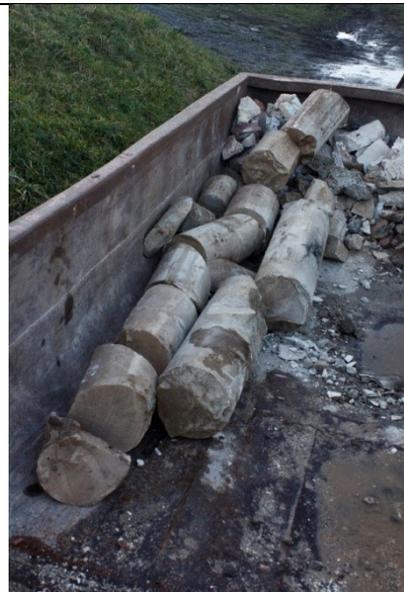
Rechts unser zweites Entwässerungsproblem. Hier geht es nicht um das Regenwasser, sondern um die Abwässer des Hauses. Wie schon im letzten Fotoalbum berichtet, haben wir den ‚Abwasserstrang West‘, der die Abwässer aus dem Westteil des Hauses herausführt, mit Mörtel verfüllt vorgefunden. Im Bild rechts die ganze Länge der Mörtelklötze, die die Arbeiter unter dem Westende des Hauses aus dem Hauptstrang ausgegraben haben. Dafür musste zunächst ein Schacht angelegt werden, damit man neben der Leitung zumindest in der Hocke den Mörtel herausmeißeln konnte.

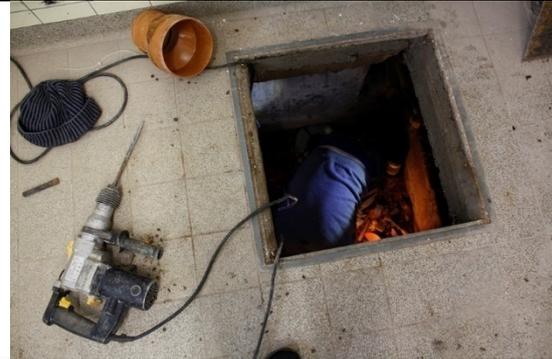
Rechts ein Blick in die Revisionsöffnung auf den Rücken eines Arbeiters und die zermeißelten Abwasserrohre neben ihm.  
Im Bild unten der Gullideckel vor unserer Westkanzel, durch den der Mörtel in der Vergangenheit eingefüllt worden ist und dessen Ableitung im Untergrund geradewegs unter unserem Haus hindurchführt.

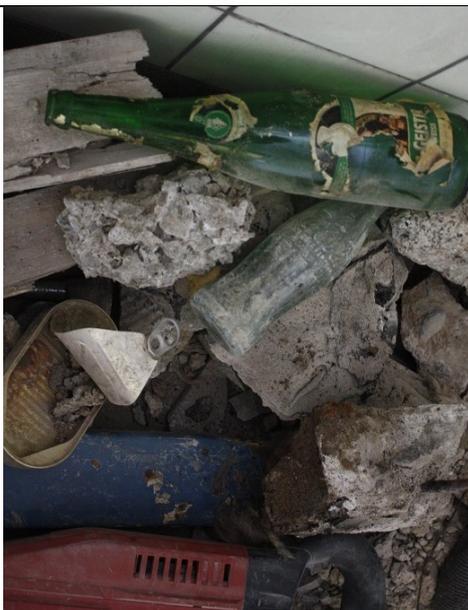
Hier ein archäologisches Foto. Im Untergrund des Hauses fanden wir leere Wein- und Colaflaschen, eine leere Heringsdose, alte Autoreifen... Allem Anschein nach wurde beim Bau des Hauses zur Verfüllung der Baugrube im Untergrund auch Müll verwendet. Wobei die Heringsdose mit dem Ringverschluss nur vom belgischen Militär stammen kann, denn diese Verschlussvariante, bei der der Ring beim Öffnen an der Dose haften bleibt, wurde erst 1974 zum Patent angemeldet. Somit können diese Dinge erst nach diesem Zeitpunkt dorthin gelangt sein. Also muss auch nach diesem Zeitpunkt an unserem Haus gebaut worden sein. Tja - hier kann man wirklich die Baugeschichte ablesen.
