Bericht von der Baustelle Haus 90, 53937 Schleiden-Vogelsang:

Abrissarbeiten Nov./Dez. 2020

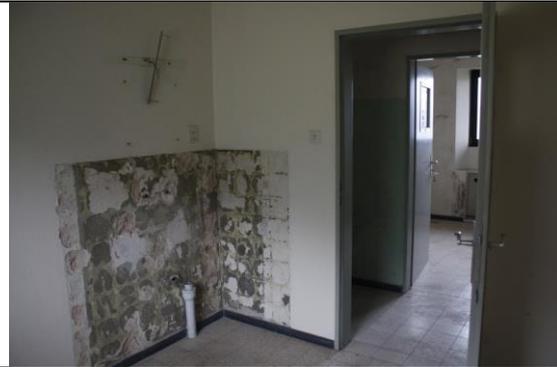
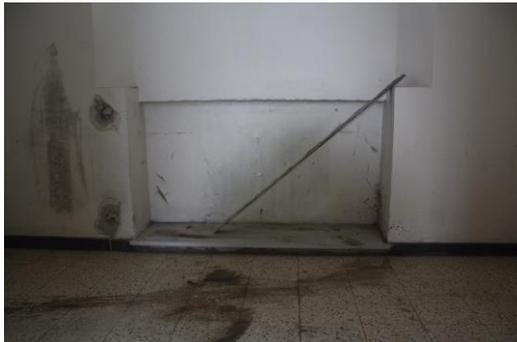
Wie Sie sehen, sehen Sie nichts – und zwar an der Stelle, wo einst der Heizkörper war. Viele der gusseisernen Heizkörper waren geplatzt, (man sieht noch die Spuren des ausgelaufenen Heizungswassers auf dem Boden); nur einige wenige fanden wir unversehrt vor. Ich habe mir die Teile nie so schwer vorgestellt, ich war noch nicht einmal in der Lage, einen anzuheben. Die Arbeiter hatten heftig zu schleppen.

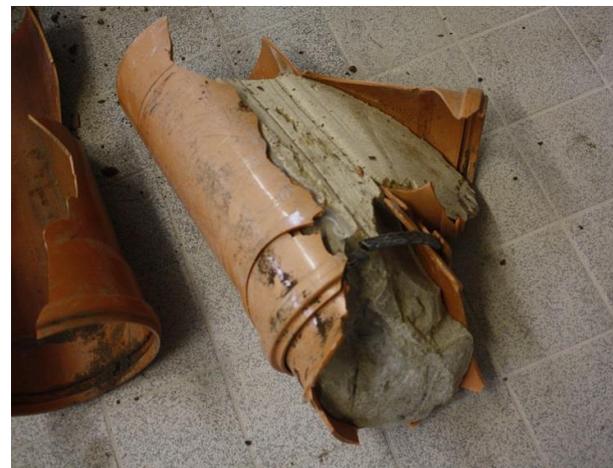
Apropos Abwasser:
Unten die bildliche Dokumentation einer Katastrophe: ein Stück aus den mit Beton verfüllten Abflussrohren. So groß werden die herausgemeißelten Stück selten.

Offensichtlich wurde hier eine größere Menge Beton entsorgt, und zwar in eine der Toiletten. „Größere Menge“ heißt nicht: drei Eimer, sondern: vier Badewannen voll. Wer auch immer das getan hat, hat uns einen großen Schaden zugefügt. Die Arbeiter müssen etwa 10 m sich verzweigendes Abflussrohr in Bodenschächten, d.h. kniend oder liegend (wer kann schon liegend einen Boschhammer führen), unter dem Haus herausmeißeln. Das ist eine sehr anstrengende Arbeit, bei der die Arbeiter nur abwechselnd meißeln können. Der Vorfall ist eine unfassbare Schweinerei und kostet uns etwa drei zusätzliche Arbeitstage mit 2-3 Personen.
