## Bericht von der Baustelle Haus 90, 53937 Schleiden-Vogelsang:

### Demontage- und Abflussarbeiten Dez. 2020/Jan. 2021

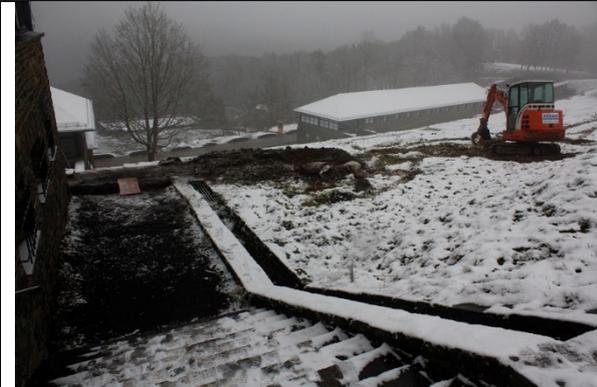
Das Bild links zeigt links das Ost-Ende des Hauses. Derzeit gibt es zwei Probleme mit der Entwässerung: zum einen müssen am Standort unseres Hauses die Regenwasserableitung und die Abwässer des Hauses in getrennten Kanälen abgeführt werden. Zwischen 2013 und 2018 hätte die frühere Besitzerin unseres Hauses, die Bundesanstalt für Immobilienaufgaben (BImA), eine Regenwasserversickerungsanlage unterhalb des Hangs bauen müssen.

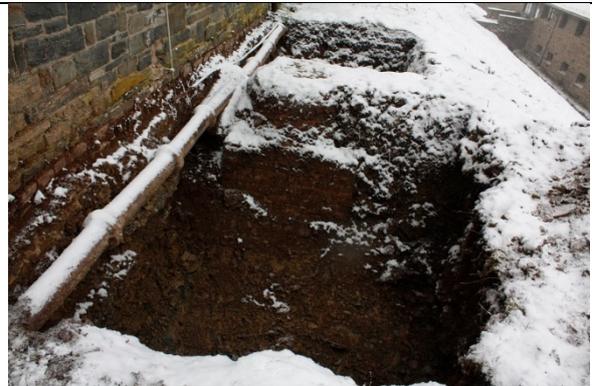
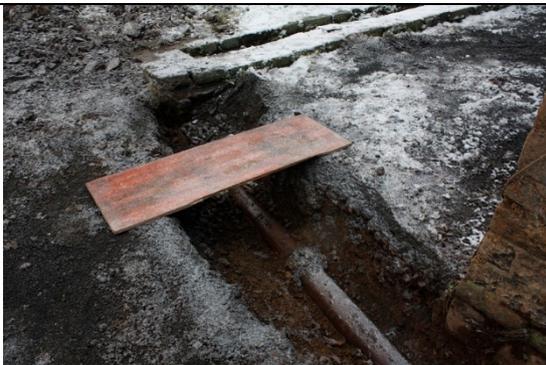
Das hat Sie aber versäumt, und deshalb verzögert sich noch immer unsere Baugenehmigung von der Stadt Schleiden. Dennoch können wir uns mit einer Teilgenehmigung behelfen, weshalb der größte Teil der Arbeiten weitergehen kann. Oben im Bild sieht man den kleinen Bagger, der die beiden Gruben im Bild rechts (eigentlich sind es vier, am anderen Ende des Hauses nochmal zwei) für die Regenwassertanks aushebt. Denn für den Betrieb der Toiletten in unserem Haus werden

wir Regenwasser nutzen. Die hier sichtbare Leitung ist die Regenwasserleitung, die parallel zur Hauswand unterirdisch fließt. Sie leitet das Regenwasser vom Dach - derzeit noch ungenutzt - in den Regenwassersammler im Hang. Sind einmal die Regenwassertanks in die Gruben eingelassen, wird das Regenwasser von dieser nun freigelegten Leitung in die Tanks geführt, wo es für unsere Toilettenspülung bereitsteht. Laut Hersteller sollen die Regenwassertanks in der

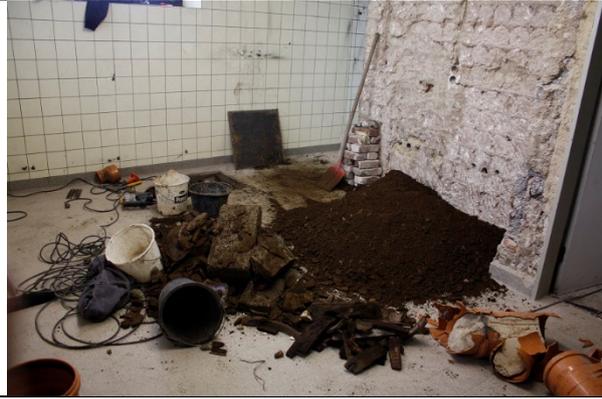
Die Erde, die bei der Anlage des waagerechten Schachts entsorgt werden musste, wurde mühsam in Eimern durch eine kleine Revisionsöffnung im zukünftigen Toilettenraum zunächst gesammelt, über die Treppe nach oben getragen und dann in Schubkarren aus dem Haus gebracht – eine sehr mühselige, langwierige und dadurch teure Arbeit!

Rechts ein Blick in die Revisionsöffnung auf den Rücken eines Arbeiters und die zermeißelten Abwasserrohre neben ihm.  
Im Bild unten der Gullideckel vor unserer Westkanzel, durch den der Mörtel in der Vergangenheit eingefüllt worden ist und dessen Ableitung im Untergrund geradewegs unter unserem Haus hindurchführt.

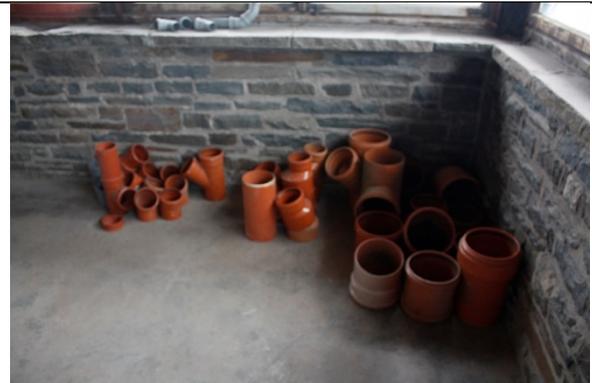
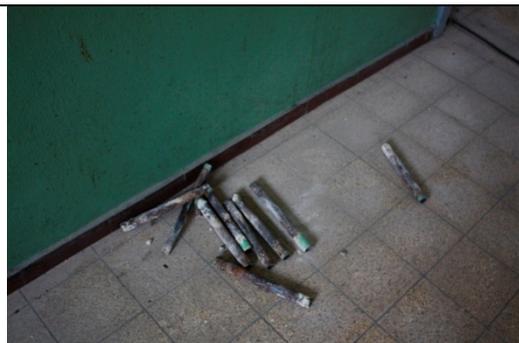
Hier nun ein erfreulicheres Thema: derzeit werden noch alte Heizungsrohre aus den Wänden ausgebaut...

... die zerlegt und abgeflext werden müssen.

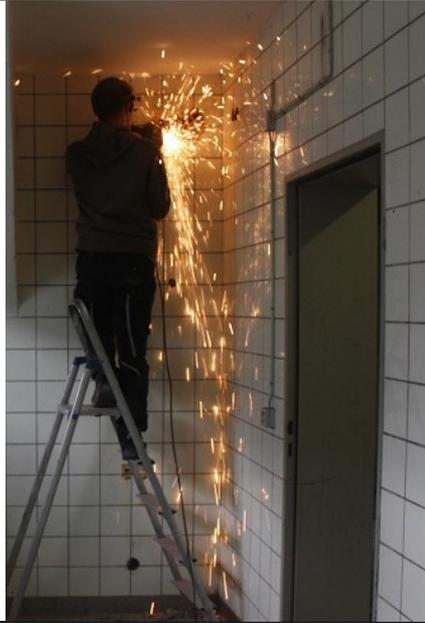
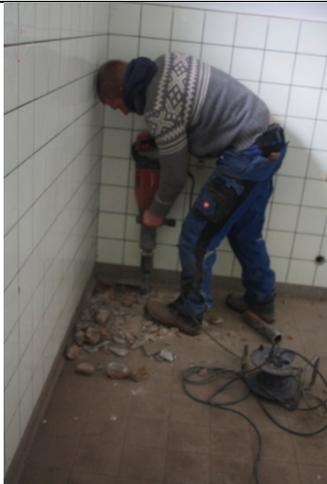
... sowie neue Durchbrüche für die neue Heizung geschlagen. Die Bilder oben und links erfassen nicht den ohrenbetäubenden Lärm, der mit dieser Arbeit einhergeht.

Man kann derzeit von der oberen Etage durch den Boden in die darunterliegende Etage gucken... (Bild unten)

Warum werden die alten Rohre und Durchbrüche nicht genutzt: weil die Wärmeverteilung im Haus neu organisiert werden muss und die Rohrdurchmesser andere sind. Die ehemalige Fernwärmeheizung hatte ein anderes Verteilsystem als die neue Gasheizung, die nun installiert wird. Wir werden Biogas aus Abfällen als Energieträger für unser Gebäude nutzen.

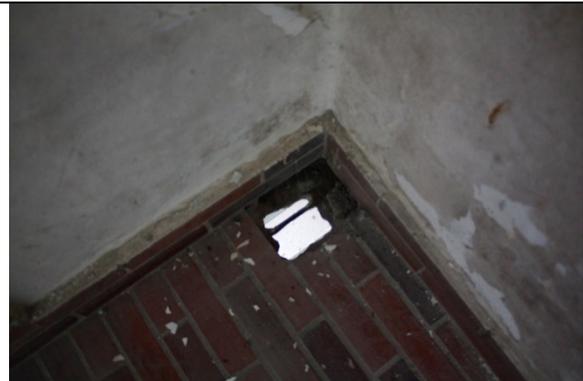
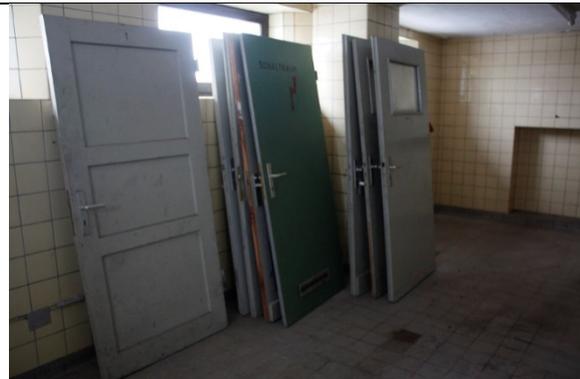
In der unteren Etage werden derzeit die ausgebauten Türen zwecks späterer Aufarbeitung gesammelt.

Rechts wurde ein Türrahmen entfernt, damit ein neuer eingesetzt werden kann. Das Brandschutzkonzept des Hauses erfordert an bestimmten Stellen Feuerschutztüren, und eine solche wird hier, am Ausgang des Ausstellungsraums, eingebaut werden.

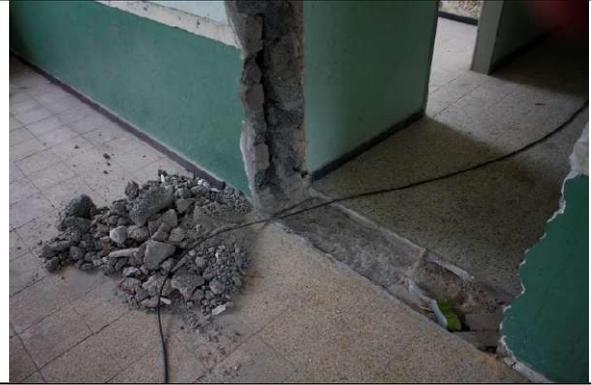
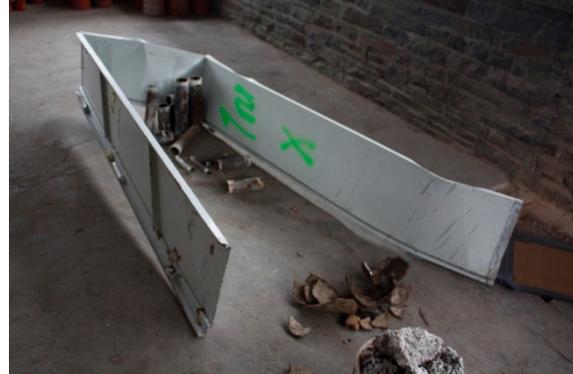
Der alte Türrahmen links wirkt ob seiner Entwurzelung ein wenig zerknittert...

Im Bild unten wird im Seminarraum gerade ein Türsturz eingebaut, damit die Feuerschutztüre dort auch halten kann.
