Naturschutz-Bildungshaus Eifel-Ardenne Region  
 Vogelsang 90, 53937 Schleiden-Vogelsang  
 Bericht von der Baustelle, Dritte Maiwoche 2021

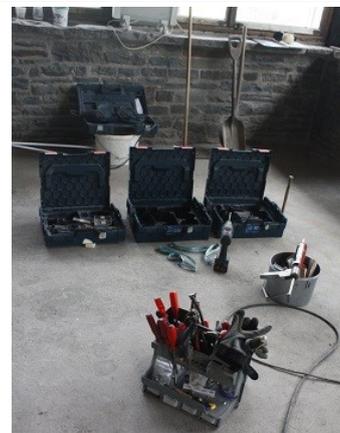
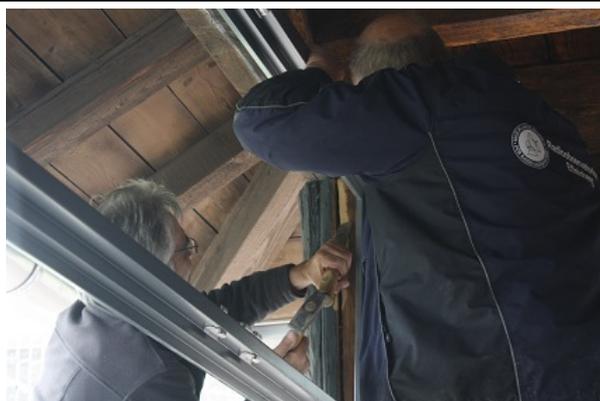
.... und der erste Fensterrahmen wird zunächst ausgebaut und dann durch den neuen ersetzt. Dieser große Leerrahmen wird in Handarbeit präzise eingepasst und befestigt. Hier wird gerade vorsichtig eine dünne Holzschicht von einem der Pfosten abgestemmt, die den Rahmen halten sollten.

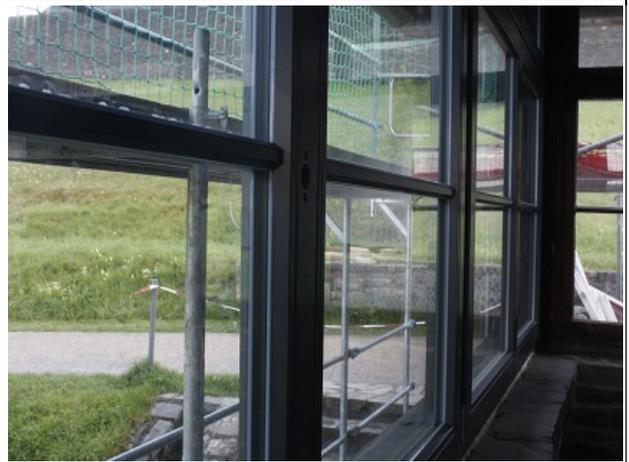
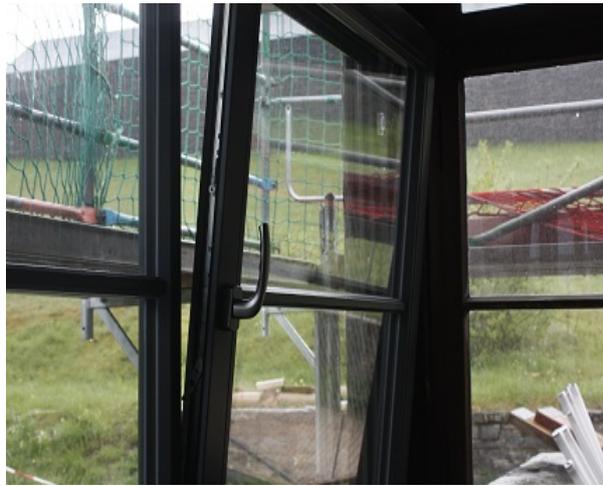
Am Montagabend ist der erste Rahmen in unserem zukünftigen BioBistro eingebaut. Dieser neue Rahmen stellt nun die rechte Hälfte der Ostfensterfront dar und enthält 4 Flügel mit insgesamt 8 Scheiben. Die neue Unterteilung entspricht damit denkmalschutzgerecht der historischen Unterteilung. Es fehlt noch die Montage der Fenstergriffe.

Diese werden am Dienstag montiert. Jeder zweite Fensterflügel besitzt nun einen Griff und kann weit, d.h. waagrecht geöffnet, aber auch gekippt werden. Der andere Flügel kann nur waagrecht geöffnet werden. Aber das wird ausreichen, denn im laufenden Betrieb genügt es zu einer Rundumbelüftung des Bistros bei Vollbesetzung, wenn jedes zweite Fenster gekippt werden kann.

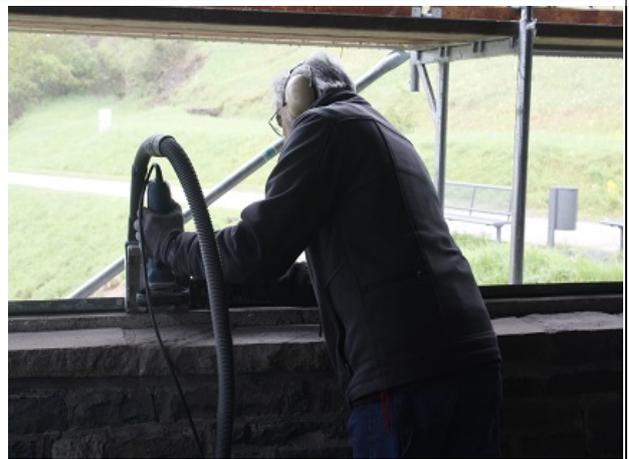
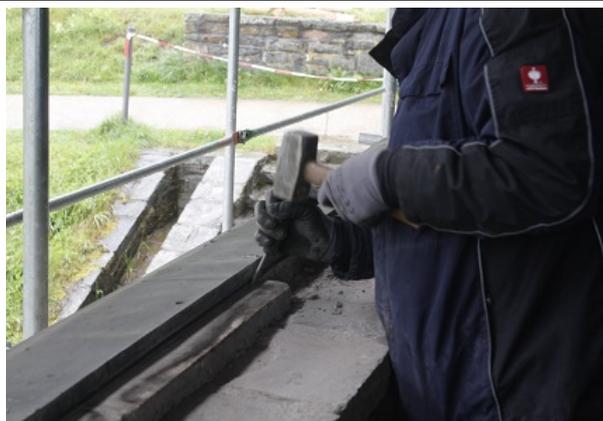
Am Dienstag wird auch der zweite Rahmen montiert, der die linke Seite der Ostfensterfront darstellt. Vorbereitend wird dazu der Sockel aus Putz entfernt, auf dem der alte Rahmen gesessen hat. Dazu wird zunächst mit einer Steinsäge dieser Putz vom Rest abgetrennt. Die Steinsäge ist direkt an einen Staubsauger (daher das dicke Rohr) angeschlossen, der den entstehenden Steinstaub sogleich absaugt.

Anschließend wird der alte Putzsockel mit einem Meißel und ein paar Hammerschlägen entfernt. Nun kann der neue Rahmen an dieser Stelle eingepasst werden. Er wird auf Bolzen gesetzt, die justierbar sind.

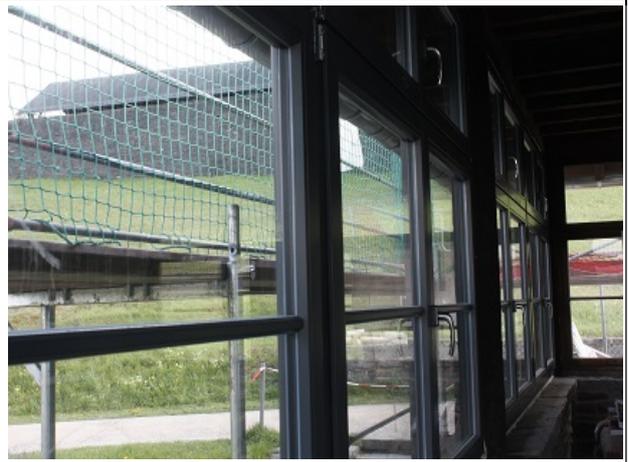
Vorher: So sahen die alten Rahmen mit den Einfachscheiben unserer Kanzel aus. Durchaus ein Biotop für totholzbewohnende Tierarten, aber auch ein zugiges Konstrukt, das erhöhte Heizkosten verursacht.

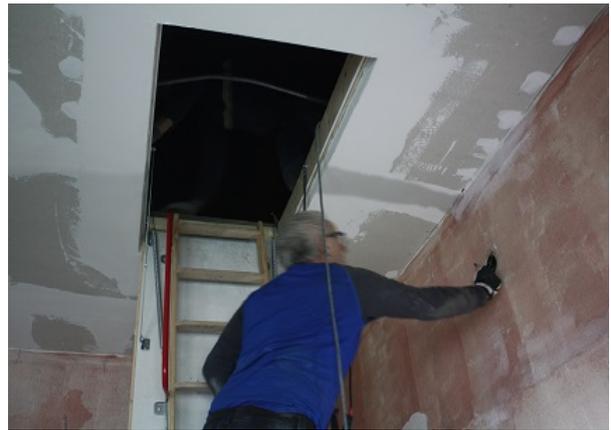
Bündel von Elektroleitungen sprießen nun aus der Decke, die vorher nicht da waren.

Ein weiteres Gewerk hat in unser Haus Einzug gehalten: die Elektriker. Häufig sieht man sie nicht, weil sie sich auf dem Speicher aufhalten, wo sie Leitungen verlegen und durchprüfen. Man hört dann nur ihre Stimmen, die gedämpft von der Dachbodenlücke kommen. Ihr Job ist es, alle Leitungen, die in den Wänden der oberen Etage gelegt wurden, ins Speichergeschoss und von dort zu den Verteiler – und Sicherungskästen zu führen, wo sie zu abrechenbaren Einheiten gebündelt werden und an Zähler angeschlossen werden. Das ist durchaus ein teile-intensives Puzzle.

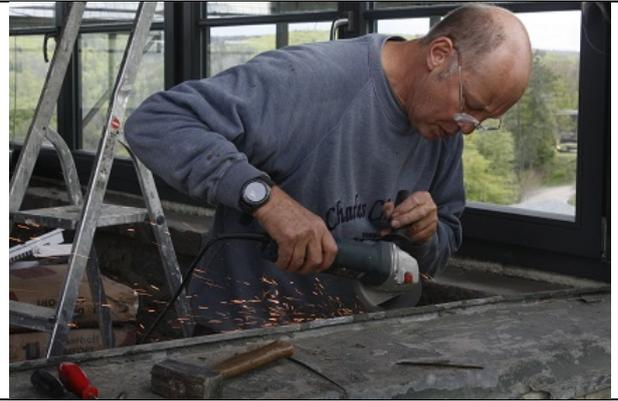
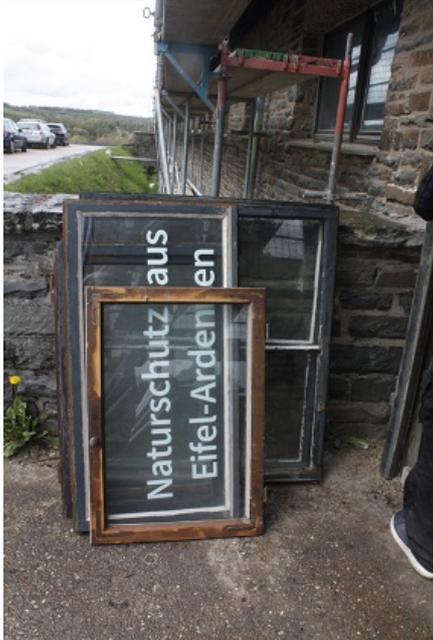
Am Mittwoch ist die Erneuerung der Südfront unserer Ostkanzel an der Reihe. Hier war der Haupteingang des provisorischen NABU-Info-punktes, den mein Vorgänger Rainer Liedtke zu-sammen mit Anita Waffenschmitt und anderen Mitgliedern des NABU Euskirchen ab 2016 in der Ostkanzel eingerichtet hat und mit dem er be-reits wertvolle Vorerfahrungen sammeln konnte. Rechts ist gerade der alte Rahmen abgebaut worden und die Aufnahme des neuen wird vorbereitet.

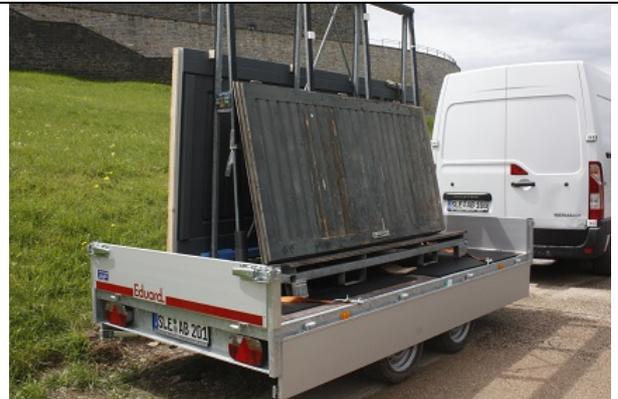
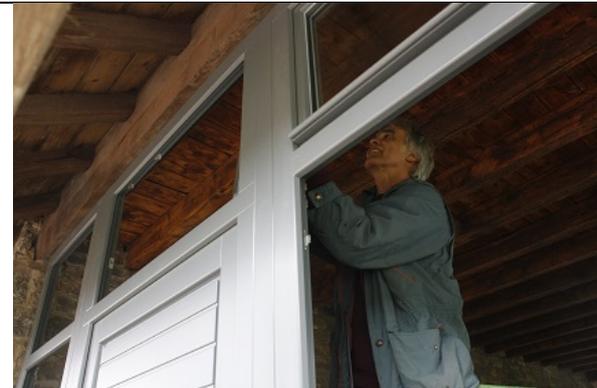
Zur Erneuerung der Südfront gehört auch der Austausch der Haustüren. Die alte Tür ist auf dem Bild rechts schon abgebaut und zwecks Entsorgung auf den Hänger geladen worden. Die neue Tür steht dahinter und wird im Laufe dieses Mittwochnachmittags eingebaut.

Hier ist die neue Tür bereits eingesetzt und das darüberliegende Fenster wird gerade montiert. Am Mittwochabend ist die Südfront unserer Ostkanzel zwar noch nicht fertig, aber geschlossen.
