Naturschutz-Bildungshaus Eifel-Ardenne Region
Vogelsang 90, 53937 Schleiden-Vogelsang
Bericht von der Baustelle, Februar 2021: Trink- und Regenwasser

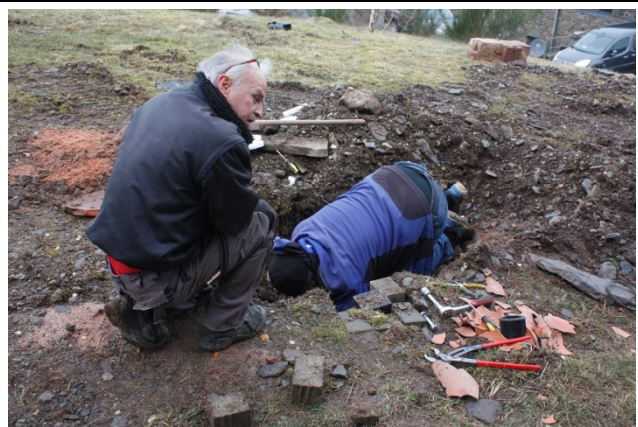
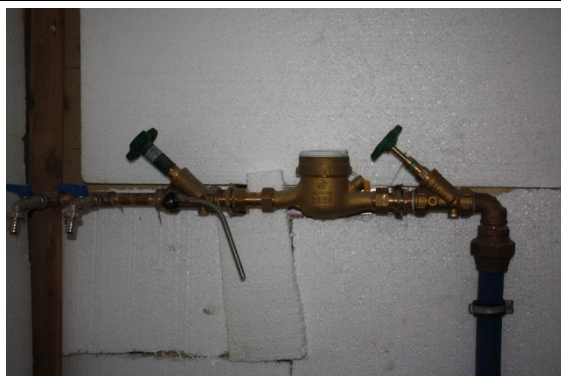
In der dritten Februarwoche ist es endlich gelungen, unseren Hauswasseranschluss zu aktivieren. Seit September letzten Jahres habe ich versucht, die BlmA zu beauftragen, dieses Ventil vor unserem Haus öffnen zu lassen. Es sitzt in einem schmalen Steigrohr auf der Hauptleitung auf unserem Grundstück und öffnet den Abzweig zu unserem Haus. Man sieht noch die Styroporreste, mit denen es während der Kaltphase Anfang Februar mit tiefen Minustemperaturen geschützt worden war.

Das Knowhow und die Werkzeuge dafür hat die Firma, die das Wasserleitungsnetz auf Vogelsang installiert hat. Diese war lange Zeit nicht sehr kooperativ, doch durch Vermittlung der BlmA gelang es schließlich nach vielen Anläufen. Ein Mitarbeiter der BlmA und einer der Firma haben in gemeinsamer Aktion den Abzweig zu unserem Haus „durchgesägt“, wie sie es nannten.

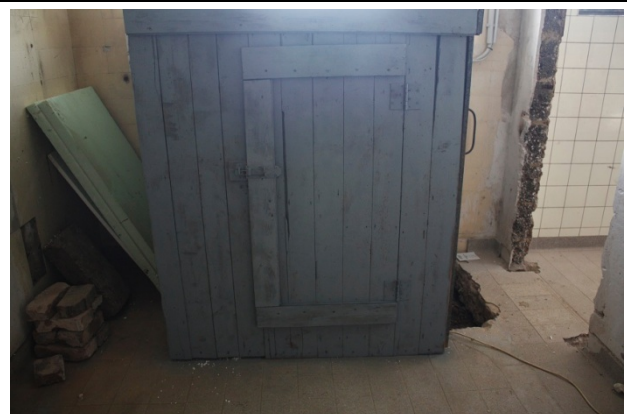
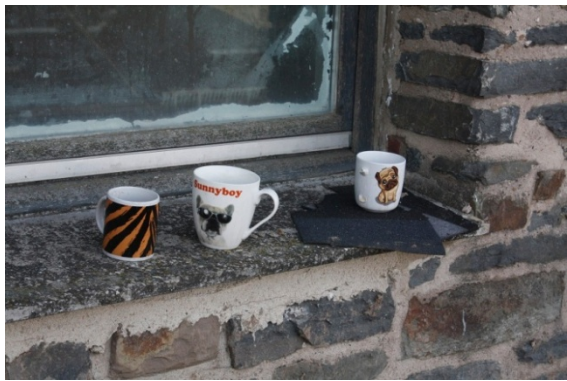
Die BlmA nahm uns die Zusage ab, dass wir unsere Wasseruhr isolieren, damit diese in kalten Nächten nicht durch Frost platzt. Recht hat sie - die Temperaturen in der ersten Februarhälfte gingen nachts bis auf -14°C herunter.

Wir ließen diesen Holzverschlag bauen, der innen mit Styropor isoliert ist und einen Frostwächter besitzt, der ab 0°C anspringt und den Verschlag beheizt. Aber bei der dann folgenden „Hitzewoche“ von $+22^{\circ}\text{C}$ in der Sonne (meine Honigbienen flogen aus – Mitte Februar!) kommt die Vorrichtung nicht zum Einsatz. Das könnte sich aber wohl noch ändern - bis in den Mai hinein sind wir hier oben auf ca. 470 m Höhe frostgefährdet.

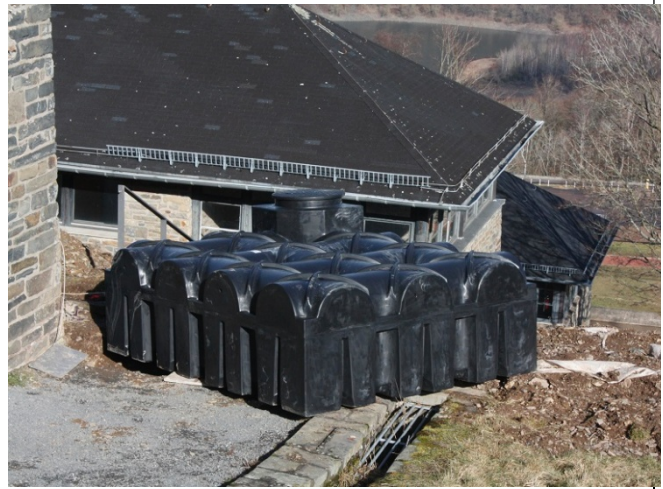
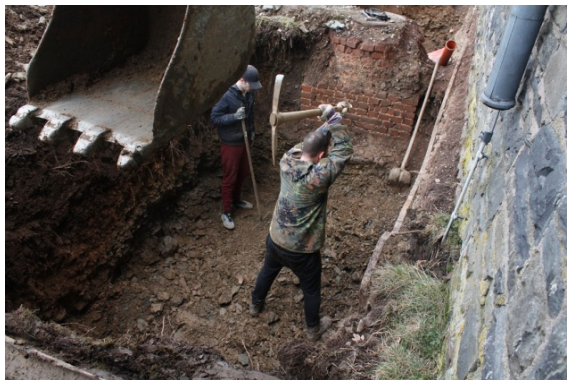
Der erste Tank wurde mit Muskelkraft zu den Gruben geschoben, die Abmessungen noch einmal kontrolliert.

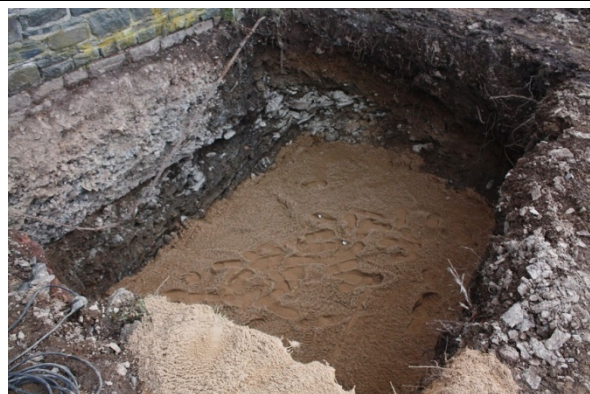
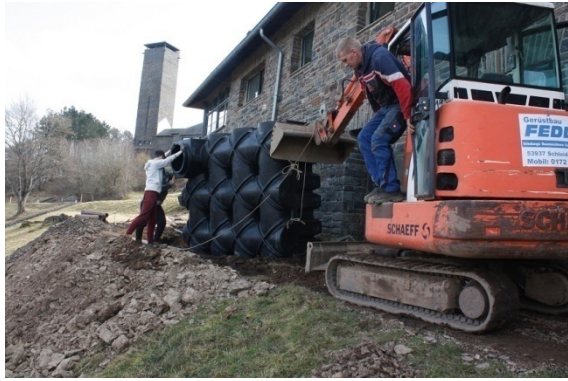
Die Gruben waren zwar schon ausgebaggert, aber es fehlte noch die Feinarbeit. Dort, wo der Boden im Untergrund felsig ist (das waren glücklicherweise nur wenige Stellen), muss mit der Spitzhacke gearbeitet werden. Der Bagger holt die Steine dann heraus.

Damit die Tanks durch den steinigen Untergrund nicht beschädigt werden, erhalten sie ein Sandbett.

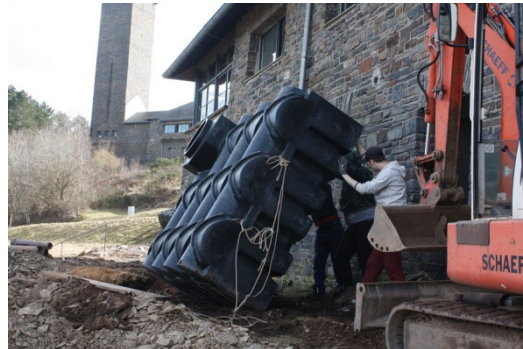
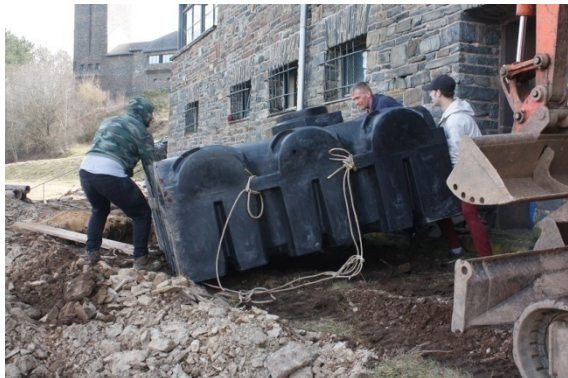
Der erste Tank wird hochkant gestellt und mithilfe eines kleinen Baggers über die Grube gezogen...

... und abgekippt. Unsere drei Sunnyboys müssen einiges ausprobieren und auch improvisieren. „Diese Aktion hat was von einem Abenteuerspielplatz für Erwachsene“, sagt Herr Schiffer. Tja – einen solchen Arbeitsplatz hat nicht jeder!

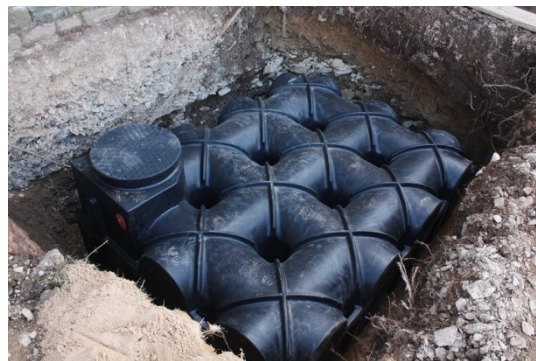
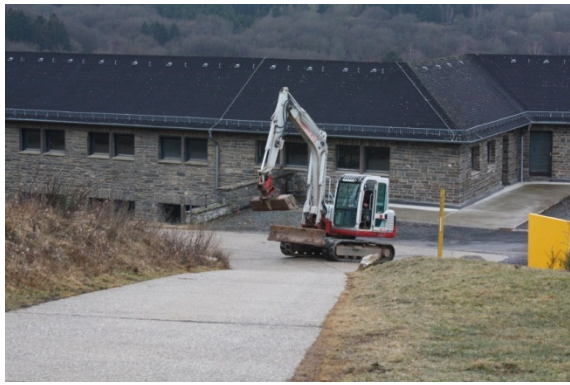
... und dann ist der Tank drin in der Grube. Gut gemacht, Jungs! Aber insgesamt etwas mühevoll. Die anderen drei Tanks...

... werden mithilfe eines größeren Baggers und weniger Muskelkraft in die Gruben befördert. Der Bagger ist gerade angeliefert worden und kommt nun den Hügel herauf gekrabbelt. Er hat einen größeren Schwenkarm und damit eine größere Reichweite.

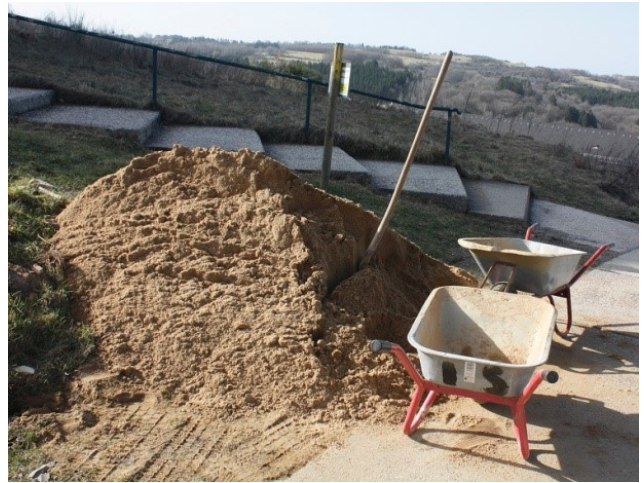
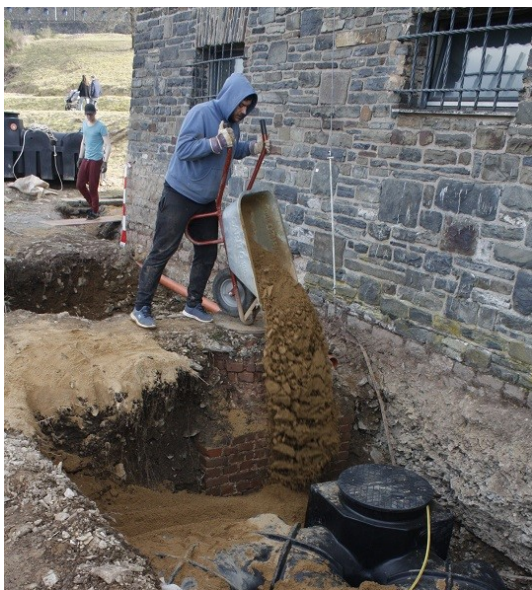
Der Sand für das Sandbett kann wegen der Hanglage nur über die Straße antransportiert und muss auch hier abgeladen werden. Von dort wird er...

... schubkarrenweise in die Gruben gekippt. Allmählich „versinkt“ der Tank im Untergrund.

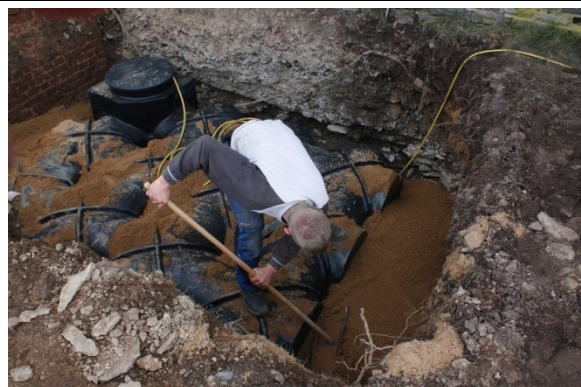
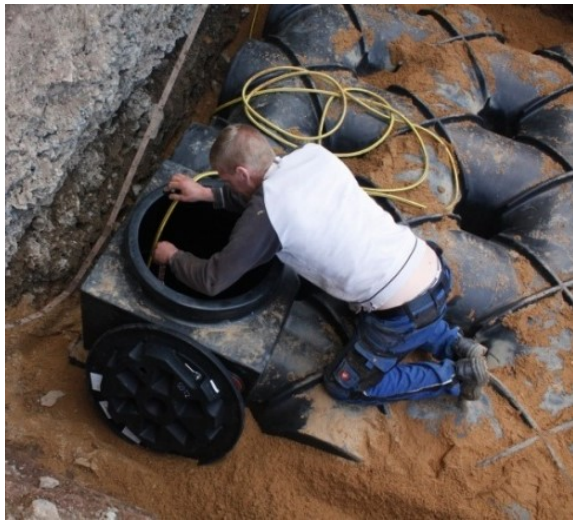
Mit einem Rechen wird der Sand an den Seiten und auf der Oberfläche verteilt. Gleichzeitig wird der Tank befüllt. Ein langer Schlauch führt von dem neu gelegten Wasseranschluss zu den Tanks. Hier schlagen wir zwei Fliegen mit einer Klappe: unsere neue Wasseruhr muss gespült werden, damit sich die dort befindlichen Bakterien restlos herauspülen und das Trinkwasser genießbar wird.

Mit dem Spülwasser werden nun gleichzeitig erstmalig die Tanks befüllt, damit sich das Sandbett unter dem Tank verdichtet und nicht später noch einmal nachgibt. Hier prüft Herr Schiffer den steigenden Wasserspiegel.

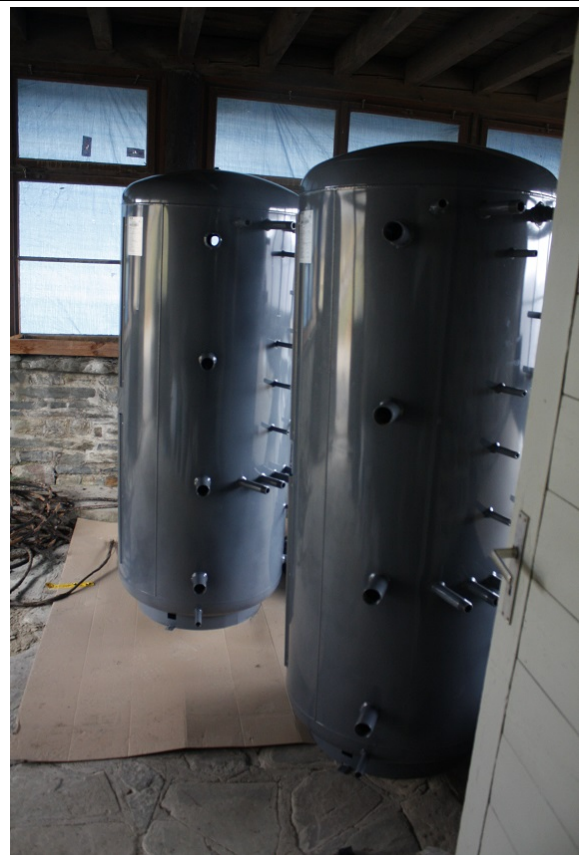
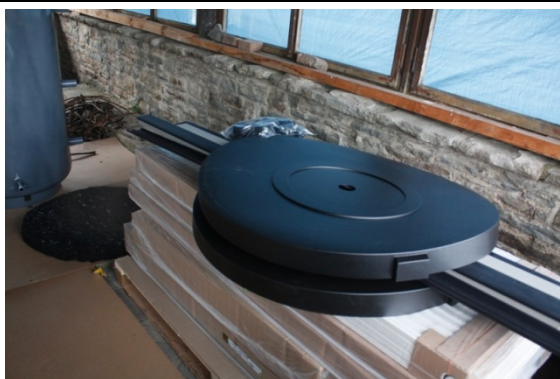
Ab heute beginnt ein neues Kapitel in unserem Haus: die ersten Teile der Heizung sind angeliefert worden. Rechts sehen Sie die Pufferspeicher, die das gewärmte Wasser für die Verteilung zu den Heizkörpern bevorraten. Hier steht nur der relativ schlanke Metallkörper - sie bekommen später, wenn sie in Betrieb sind, noch eine breite Dämmschicht und sehen dann viel dicker aus.

Hier die Deckel der Pufferspeicher, die obendrauf gelegt werden, nachdem die Dämmschicht angebracht wurde. Untendrunter, in Weiß, Teile der Gastherme, die in Kürze zusammengebaut wird. Das Thema „Heizung“ kommt dann ausführlicher in der nächsten Fotostory.
